ANALISA KERUSAKAN SHAFT ULIR DAN KOPLING POMPA CANISTER PADA MESIN TINTING AUTOMATIC DAN OPTIMASI MEMPERPANJANG UMUR PAKAI

Irwan Aranda¹

¹ Program Studi Teknik Mesin, Universitas Pamulang, Jl. Surya Kencana No.1, Tangerang Selatan, Indonesia

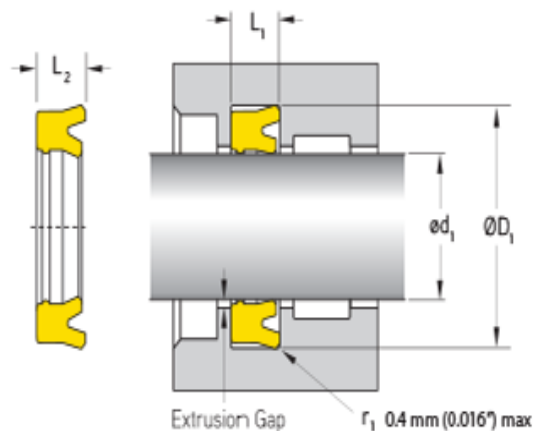
Gambar 13. *Redesign flange* dan bahan polimer polipropilena

Keterangan pada gambar 13 di atas adalah gambar 13 *flange* di *redesign* lebih panjang dengan menggunakan baja karbon rendah untuk dudukan *seal*.

1. Faktor terendahnya kopling sehingga menyebabkan korosi sumuran (fitting corrosion)
2. Faktor komposisi cat karena mengandung unsur sulfur (S) dan unsur zink (Zn) terdapat pada pigment unsur-unsur ini yang dapat mempercepat korosi sehingga patah pada shaft ulir dan kopling.
3. Untuk mengatasi korosi pada lokasi pertemuan shaft dan kopling perlu dilakukan redesign dengan memasang seal agar memisahkan antara ruangan kopling dengan aliran tinta dapat dilihat pada gambar 12.
